既存建築をコンバージョンして都市に住む  
総合ケアセンター様名荘

総合ケアセンター様名荘の位置づけ

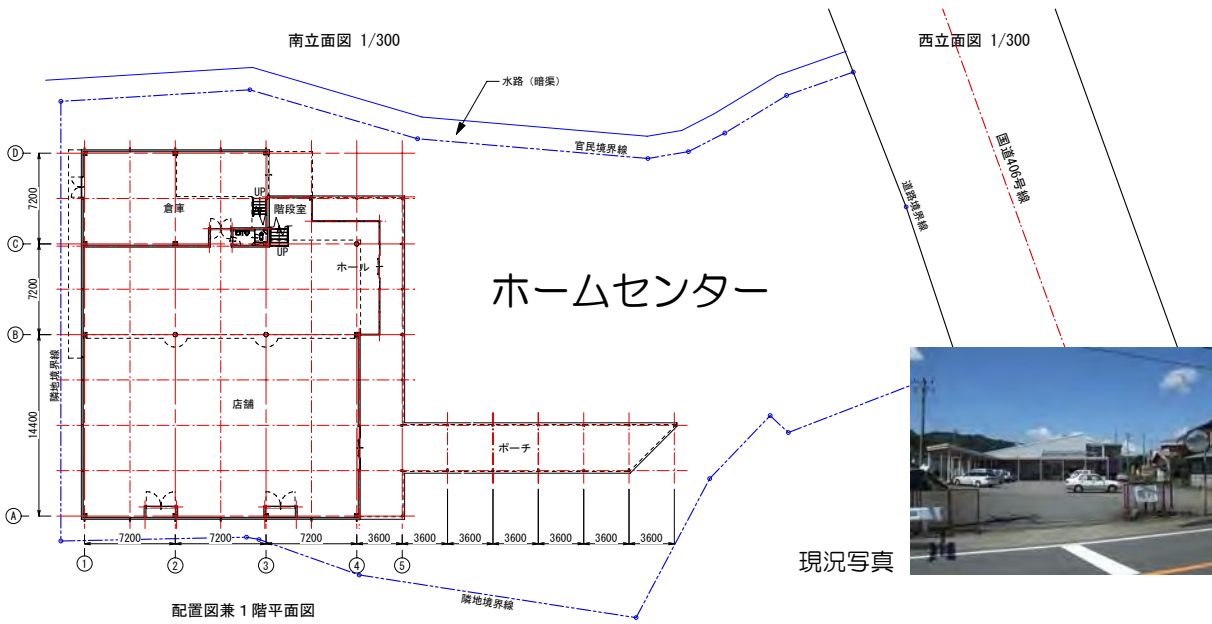
配置図兼1階平面図

ホームセンター

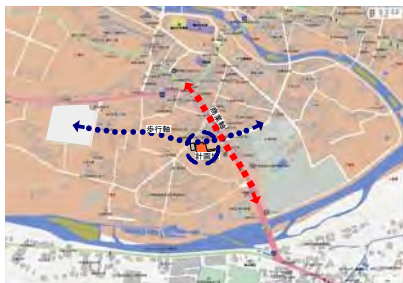
商業軸と歩行軸

地方都市において近年問題になっている中心市街地の衰退が様名町にも見られる。中心市街地の商業活動は自動車依存社会の浸透によってバイパス沿いの大規模店舗に顧客を奪われ、スプロール現象が見られる。  
様名町の中心市街地に現存した店舗を介護を中心とした複合施設にコンバージョンすることで、介護予防・地域福祉及び市街地活性化に寄与し、昼夜間人口回復によって町の賑わいを取り戻す。建物を解体せずに再利用することで環境への負荷を軽減する。
